自転車利用実態定点調査報告

平成28年 12 月

(一財)日本自転車普及協会

調査場所 ・ 都立〇〇高校(共学)
概要 ・ 調査対象(高校生の自転車通学実態)

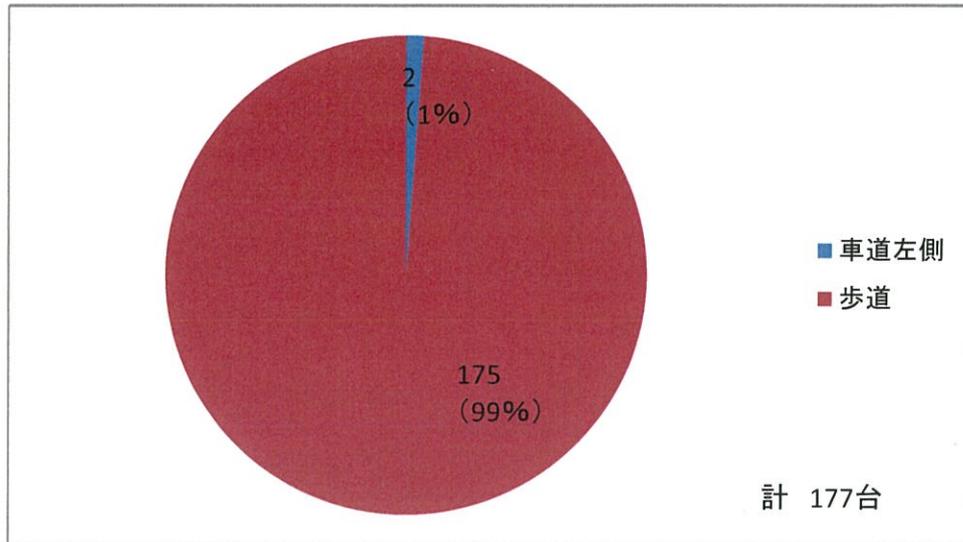
走行空間

◎走行空間においては、車道左側走行率は、1%であり、歩道走行率は、99%の結果であった。

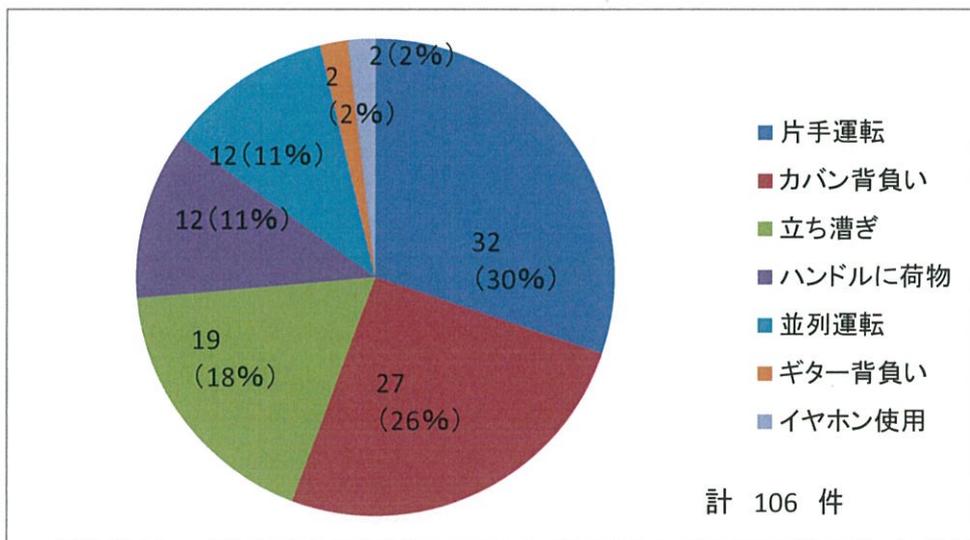
危険運転行為

◎危険運転行為は、片手運転(32件)・カバン背負い(27件)・立ち漕ぎ(19件)・並列運転/ハンドルに荷物(各12件)・ギター背負い/イヤホン使用(各2件)の順となっている。

なお、危険運転行為の中では、片手運転が、全体(106件)の約30%(32件)/カバン背負いが26%(27件)を占めていた。

事故を招きやすいため、止めるべき行為である。

また、カバン背負いの生徒の一部は、校門通過左折(右折)時に、転倒する危険性が高まるので、極力避けるか、一時的に自転車から下車する等の行動が必須である。
