自転車利用実態定点調査報告

平成26年10月

(一財)日本自転車普及協会

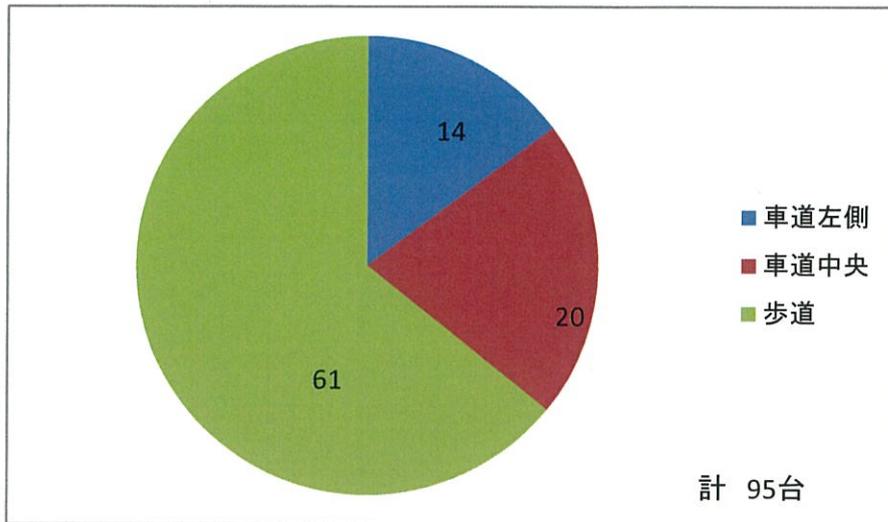
走行空間

◎走行空間においては、左側車道走行率は、約 15%であり、また、車道中央走行率は、21%のため、依然、歩道を通行する自転車が多く、全体の 6 割程度を占めている。

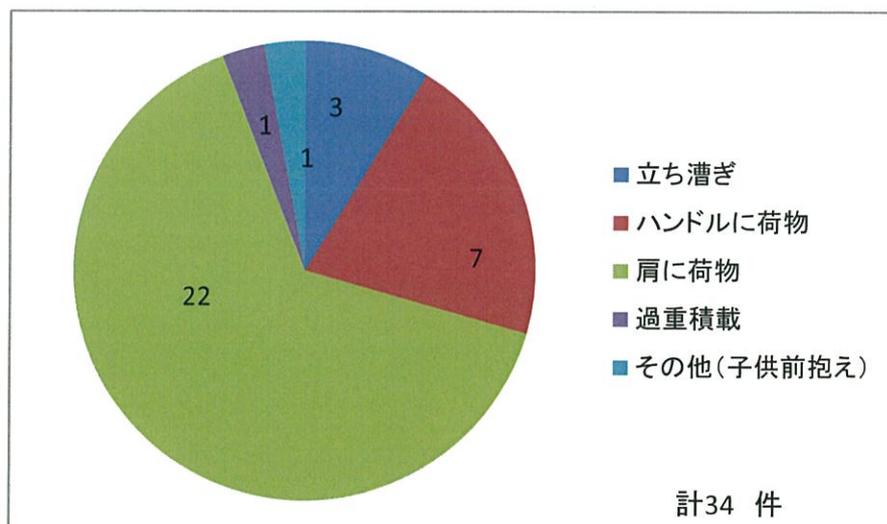
危険運転行為

◎危険運転行為は、肩に荷物(22 件)・ハンドルに荷物(7 件)・立ち漕ぎ(3 件)の順となっている。その他として(子供を前に抱え運転)がある。

- ・その他の危険運転行為 母親が子供を抱きかかえ(バンド等で固定)での運転が発生した。子乗せ自転車が普及している現在、専用の座席を確保した方が、安全面では、最適と考慮される。
