自転車利用実態定点調査報告

平成27年7月

(一財)日本自転車普及協会

調査場所 • 白金幼稚園前（庭園美術館西交差点（首都高速目黒線直下）から70m程の上り坂）

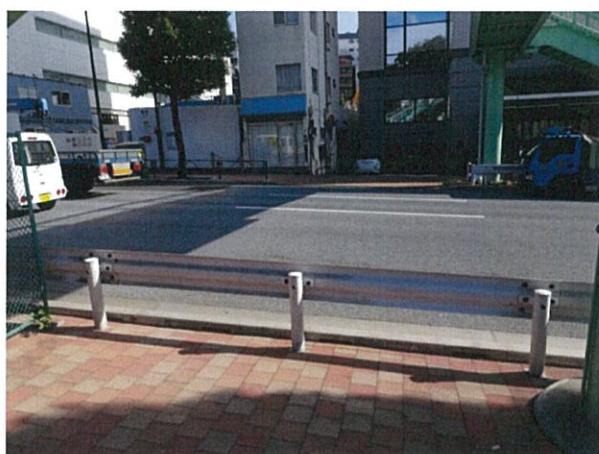
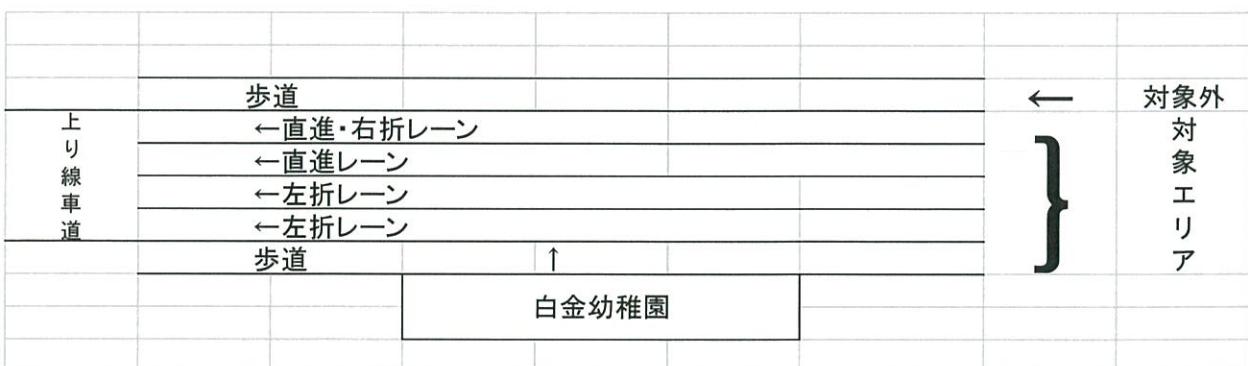
概要 • 調査対象（車道線：目黒通り上り4車線及び歩道幅員3.1m
[一部歩道橋橋脚部分1.5mあり]）

調査対象外（反対側上り歩道）

さらに、車道中央走行が多かった理由も、前回以前から同様に、上り車線先の庭園美術館西交差点において、歩行者横断帯中央にて左折道路と直進道路が分断されており、直進する利用者は、同交差点のかなり手前から 道路中央を走行していたが、4 車線での中間(両隣が 2 車線)走行のため車両に挟まれてながらと、かなり危険な走行を強いられている感が窺えた。
