自転車利用実態定点調査報告

平成27年8月

(一財)日本自転車普及協会

調査場所 都立〇〇高校(共学)
概要 調査対象(高校生の自転車通学実態)

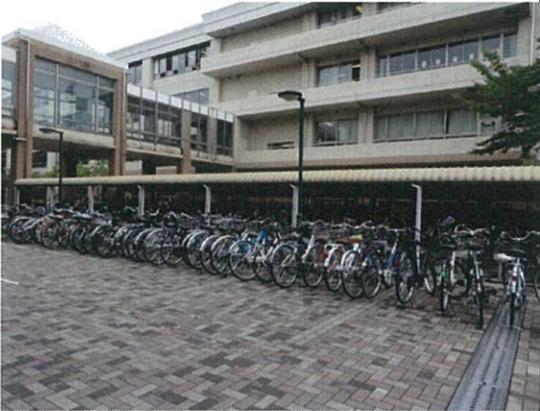
自転車駐輪場(全景)	自転車駐輪場(屋根付き)

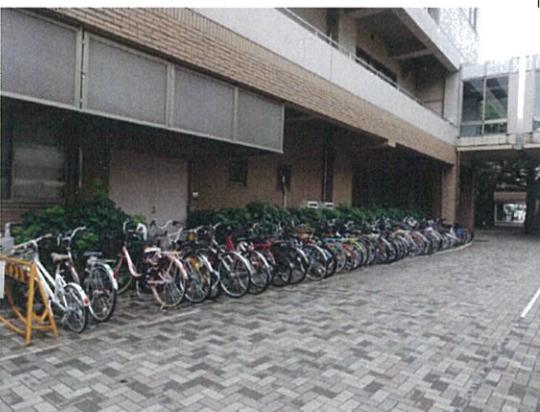
校内には、駐輪場が複数整備(総収容台数 440 台/屋根付き 340 台:平置き 100 台)されていた。

自転車駐輪場(平置き)

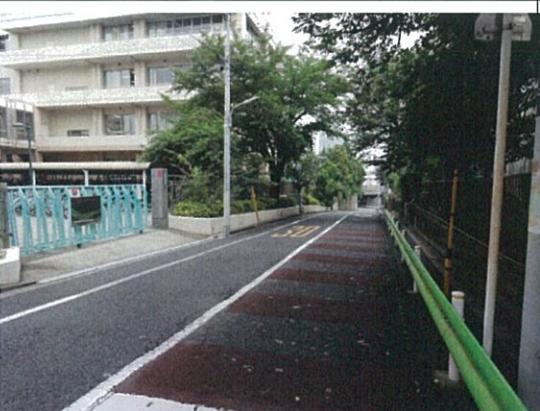
なお、同校裏門の手前の道路は、ゾーン 30 に指定されていた。

校門前道路	同反対側

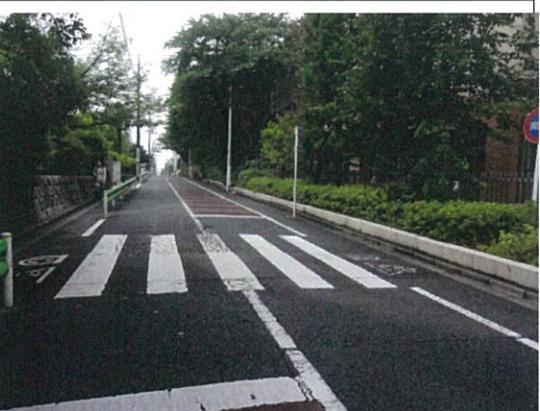
さらに、同道路を挟んで反対側に小学校が存在していた。

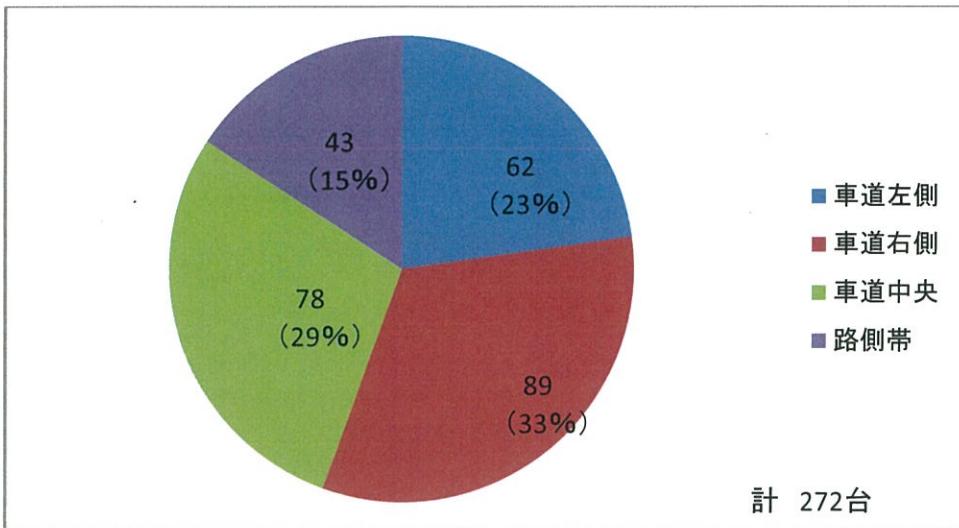
走行空間

◎走行空間においては、車道左側走行率は、23%であり、車道右側走行率は、33%・車道中央走行率は、29%・路側帶走行率は、15%の結果であった。

因みに、片側(路側帯の反対側)に歩道があるが、幅員が 60cmと狭いためか、歩道走行率は、0%であった。

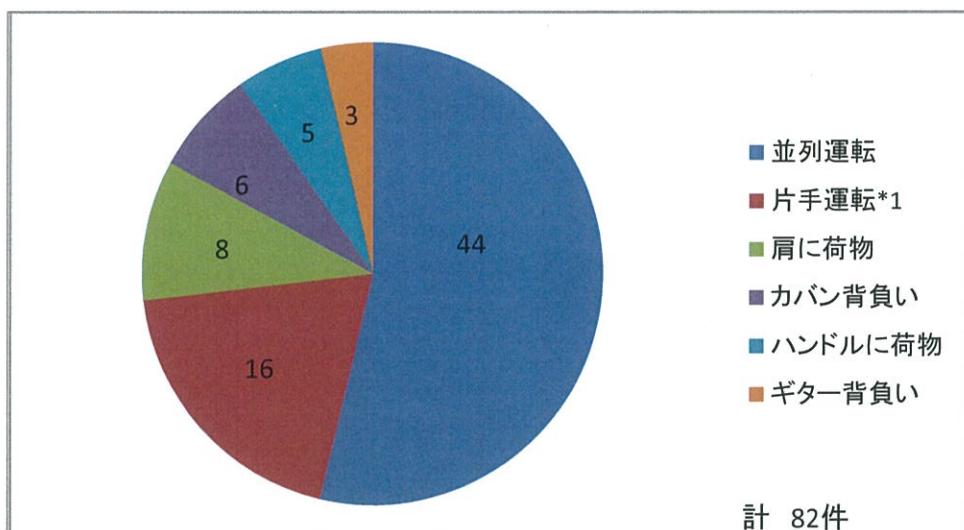
危険運転行為

◎危険運転行為は、並列運転(44 件)・片手運転(16 件)・肩に荷物(8 件)・カバン背負い(6 件)・ハンドルに荷物(5 件)・ギター背負い(3 件)の順となっている。

さらに、危険運転行為の中では、並列運転が、全体(82 件)の 5 割強(44 件)を占めていた。

*1 内4件 携帯電話を使用中の運転

また、カバン背負い及びギター背負いの生徒の一部は、校門通過左折(右折)時に、転倒する危険性が高まるので、極力避けるか、一時的に自転車から下車する等の行動が望ましい。(重量やバランスの関係からギター背負いの生徒は、特に注意が必要)

事故を招きやすいため、行わないことが望ましい。
