自転車利用実態定点調査報告

平成29年1月

(一財)日本自転車普及協会

調査日時 平成28年12月15日
[午前]8:00~8:50

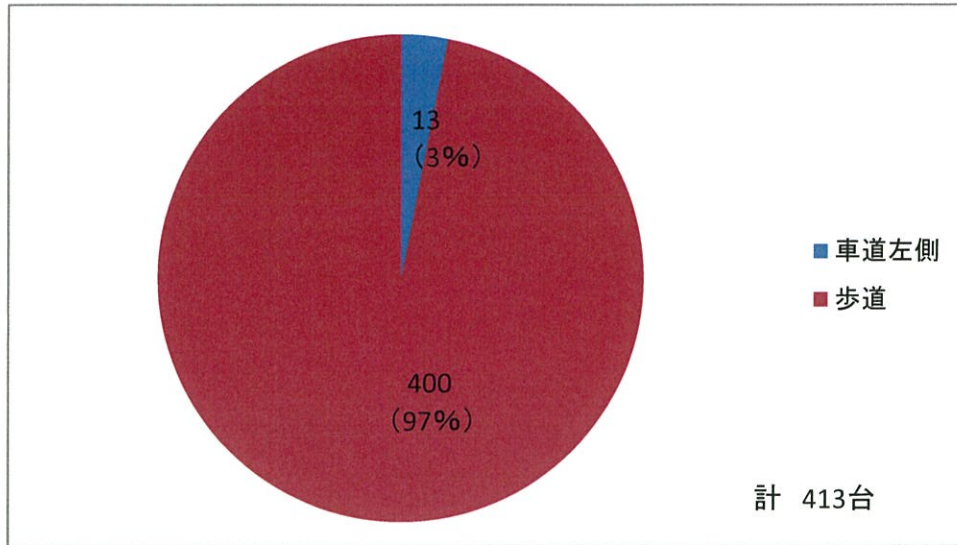
走行空間

◎走行空間においては、車道左側走行率は、3%であり、歩道走行率は、97%の結果であった。

同校の生徒においては、歩道通行者が主体であったが、極一部の生徒が左側通行をしていた。

車道を避けて歩道を通行せざるを得ない状況となっているが、歩道(幅員 3m)と広めなため、安全策として歩道を通行していると思慮される。

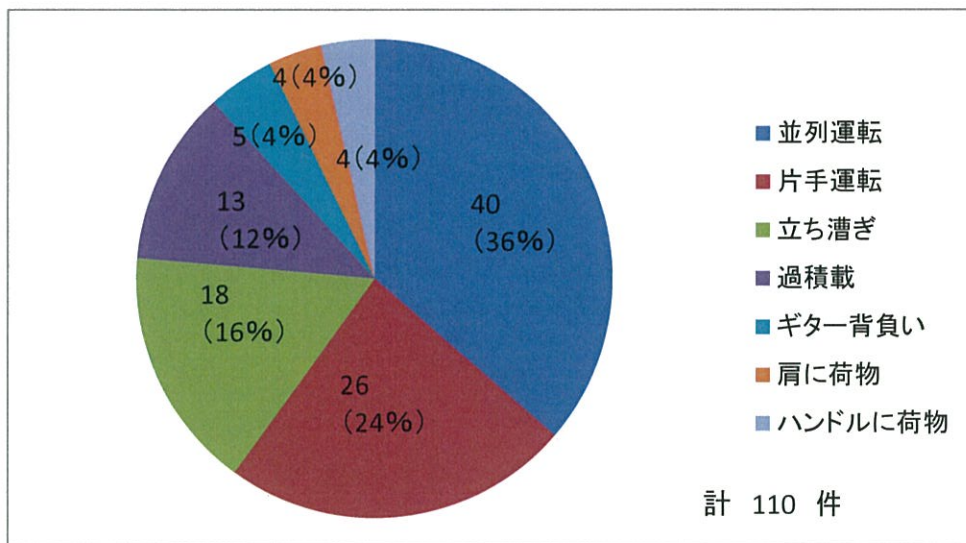
危険運転行為

◎危険運転行為は、並列運転(40件)・片手運転(26件)・立ち漕ぎ(18件)・過積載(13件)・ギター背負い(5件)・肩に荷物/ハンドルに荷物(各4件)の順となっている。

なお、危険運転行為の中では、並列運転が、全体(110件)の36%(40件)/片手運転が24%(26件)を占めており、両者だけで6割を占有していた。

事故を招きやすいため、止めるべき行為である。

また、ギター背負いの生徒は、校門通過左折(右折)時に、転倒する危険性が高まるので、極力避けるか、一時的に自転車から下車する等の行動が必須である。
