## 自転車利用実態定点調査報告(A地点)

平成29年1月

(一財)日本自転車普及協会

## 自転車利用実態定点調査報告（B地点）

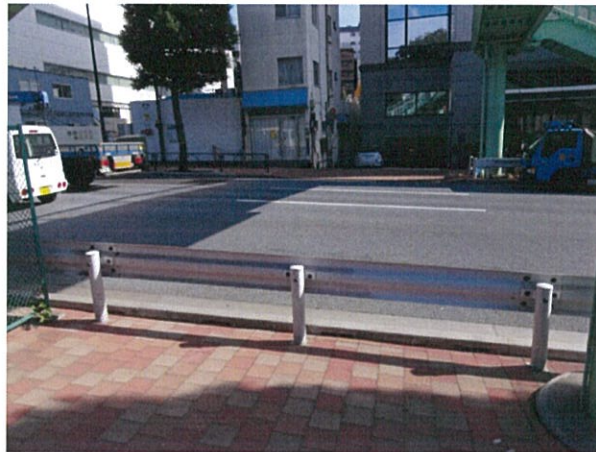
**概要** ・ 調査対象(車道線:目黒通り上り4車線及び歩道:幅員3.1m  
[一部歩道橋橋脚部分1.5mあり])  
調査対象外(反対側上り歩道)

上り線車道	歩道	← }	対象外 対象 エ リ ア
	←直進・右折レーン		
	←直進レーン		
	←左折レーン		
	←左折レーン		
	歩道	↑	
			白金幼稚園
