## 自転車利用実態定点調査報告(A地点)

平成28年11月

(一財)日本自転車普及協会

## 自転車利用実態定点調査報告（B地点）

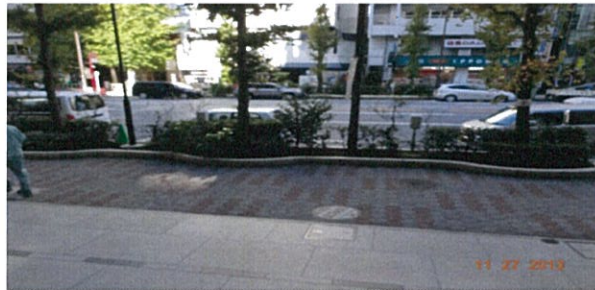
**調査場所** ・ 自転車総合ビル前（目黒駅方面に 50m 程緩い下り坂）  
**概要** ・ 調査対象(車道線:目黒通り下り 3 車線[内側 1 車線駐車帯])  
(歩道:幅員 5m・植栽 1.5m～2mのため、実質通行幅 3m～3.5m)  
・ 調査対象外(車道線:目黒通り上り 2 車線[内側 1 車線駐車帯]及び上り歩道)

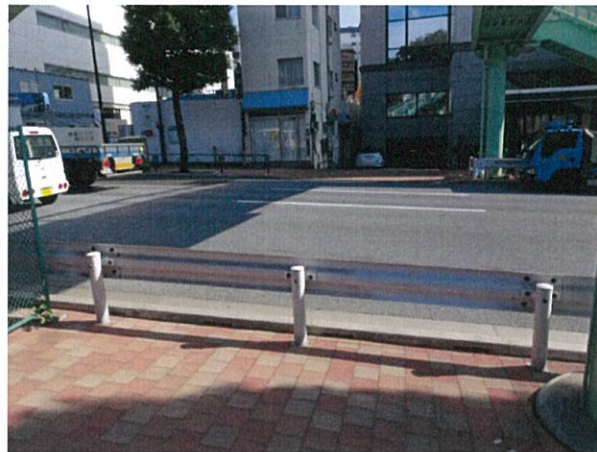
**概要** ・ 調査対象(車道線:目黒通り上り4車線及び歩道:幅員3.1m  
[一部歩道橋橋脚部分1.5mあり])  
調査対象外(反対側上り歩道)

上り線車道	歩道	← }	対象外 対象 エリア
	←直進・右折レーン		
	←直進レーン		
	←左折レーン		
	←左折レーン		
	歩道	↑	
			白金幼稚園
