自転車利用実態定点調査報告

平成26年10月

(一財)日本自転車普及協会

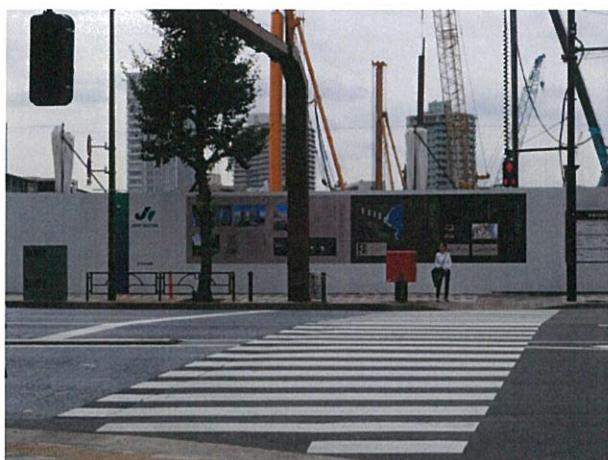
- ・ 目黒駅前再開発地点（目黒駅東口前）
- ・ 調査対象(車道線:目黒通り下り3車線)
(歩道:幅員3.8m[一部植栽部分1.4mあり])
- ・調査対象外(車道線:目黒通り上り2車線及び上り歩道)

歩道	↓	信号	
下 り 線 車 道	→	横	対象エリア
	→	断	
	→		
上り線車道	←	歩	対象外
	←	道	
植栽→	歩道

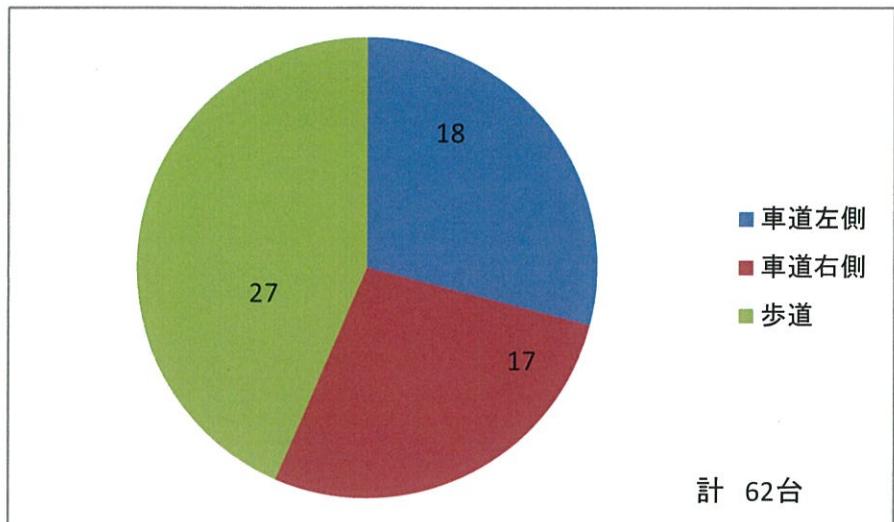
走行空間

- ◎走行空間においては、左側車道走行率が、29%、かつ右側車道走行率が、27%であり歩道を通行する自転車は、全体の4割程度となっている。
- ◎危険運転行為は、肩に荷物(7件)・片手運転(3件)・立ち漕ぎ・ハンドルに荷物・過重積載(各2件)・携帯電話を使用しながらの運転(1件)の順となっている。その他として、斜め横断(2件)がある。

- ・左側車道走行率 再開発地点(29%)に対し、総合ビル前(16.7%)と、1.7 倍強
- ・子乗せ自転車 再開発地点(17.7%)に対し、総合ビル前(20.8%)と、3 ポイント下降
- ・電動自転車 再開発地点(25.8%)に対し、総合ビル前(35.4%)と、10 ポイント下降
- ・危険運転行為 再開発地点の [肩に荷物・片手運転・立ち漕ぎ・ハンドルに荷物・過重積載等]に対し、総合ビル前の[肩に荷物・歩道上のスピード出し過ぎ・片手運転・立ち漕ぎ等] と内容は、ほぼ共通している。

同様に右側車道走行率も 27%と高く、両者の合計で 6 割と歩道走行をかなり上回っており、自転車総合ビル前の走行空間に対して、逆転現象が発生している。

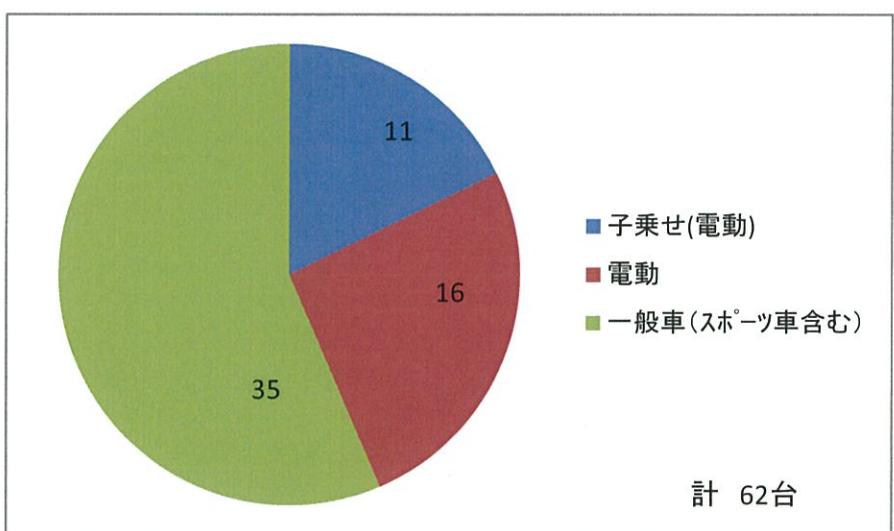
車種

計 62台

また、電動自転車の使用率が低下している要因として、各調査地点周囲の勾配の高さが、各々逆点の関係が一因ではないかと考慮される。
